インターネット環境改善事業検証委員会 報告書
— 今後の整備・維持管理方針の基本的考え方 —

令和 4年 3月

インターネット環境改善事業検証委員会

図 1.1.1 島しょ5村6島通信基盤整備事業概要図

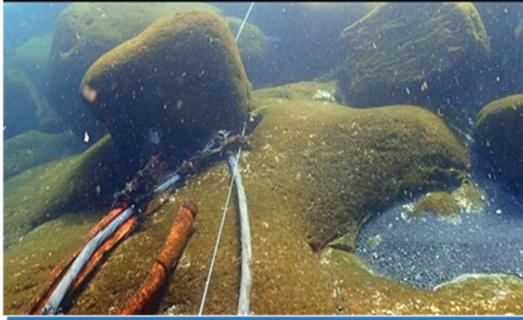
○利島

転石の下敷きとなり、防護管が破損し、ケーブル芯線が破断している

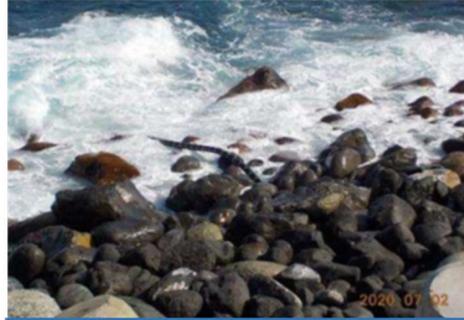
ケーブルが浮き上がっている

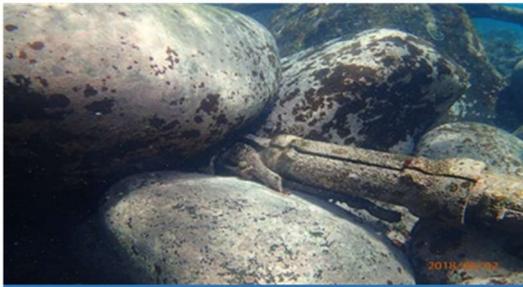
○御蔵島

転石の下敷きとなり、鋳鉄製防護管が割れている

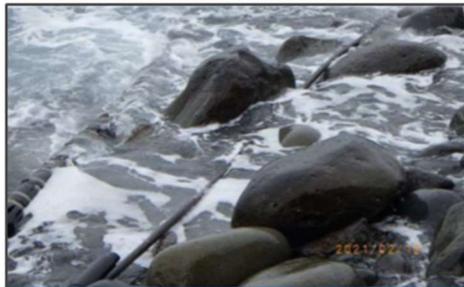
ケーブルが浮き上がり、防護管が外れ、ケーブルがむき出しになっている。

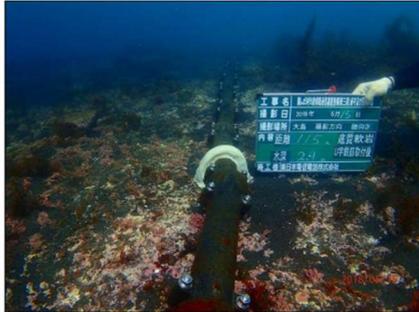
大島

平成30年5月 施工時撮影
底質：砂、岩盤
未点検（通信障害無し）

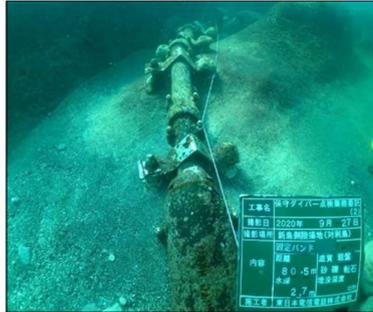
新島

令和2年9月 潜水点検時撮影
底質：砂、岩盤
点検時に損傷無し

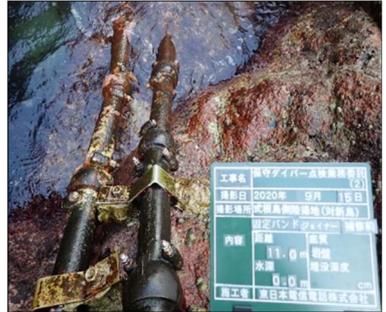
式根島

令和2年9月 潜水点検時撮影
底質：砂、岩盤
点検時に軽微な損傷を確認・補修
（1箇所 目地材剥離）

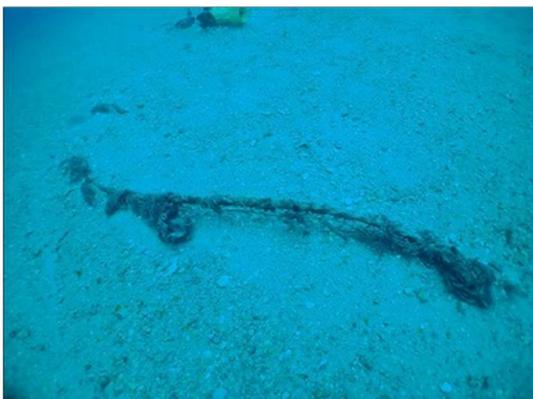
神津島

令和2年9月 潜水点検時撮影
底質は砂
軽微な蛇行（1箇所 錨の影響と推測）

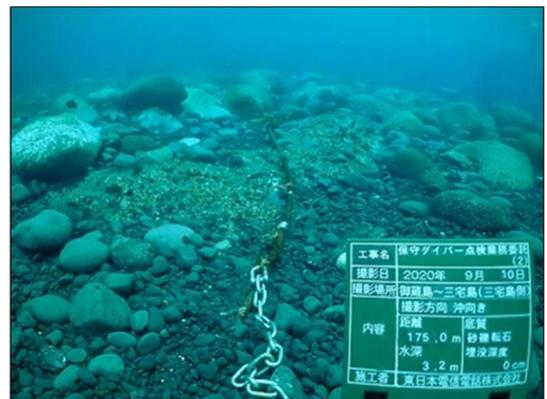
三宅島

令和2年9月 潜水点検時撮影
底質は砂、岩
防護管脱落あり（1箇所4m）
軽微な損傷（ボルト外れ）

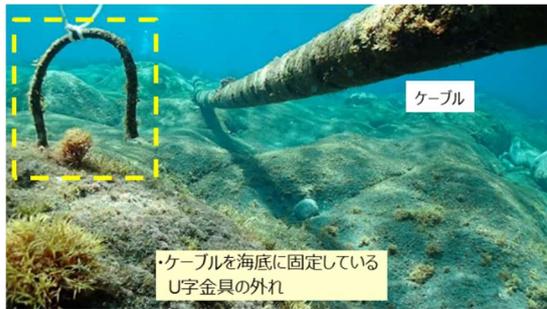
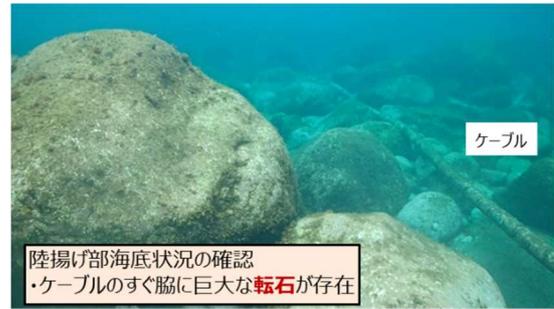
写真 3.3.1 利島陸揚げ部海底ケーブルの現状（令和 3 年 7 月撮影）

このダイバー調査の結果、利島陸揚げ部では、海底ケーブルを海底に固定しているU字金具から、海底ケーブルが外れて海底ケーブルに張力がかかった状態になっている。加えて海底ケーブルのすぐ脇に巨大な転石が確認されている。この巨大な転石が台風接近時等の波浪により動かされてしまうと平成 30 年の台風 24 号による被災と同様に海底ケーブル切断事故に至る恐れがある。

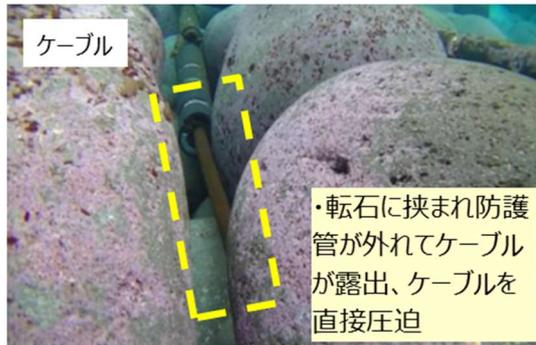
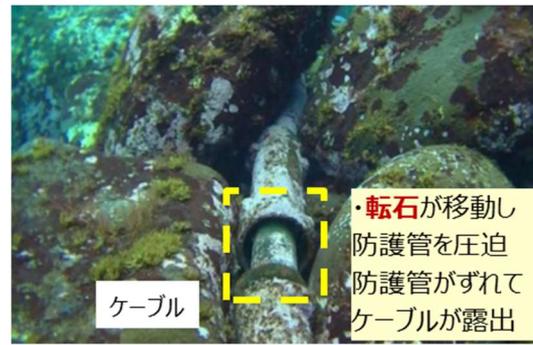
写真 3.3.2 御蔵島海底ケーブルの現状（令和 3 年 5 月撮影）

また、御蔵島陸揚げ部では波や潮流により移動させられた転石が海底ケーブルを挟んだり圧迫し、防護管の外れやずれが生じているとともに、海底ケーブルを圧迫し張力がかかった状態になっている。

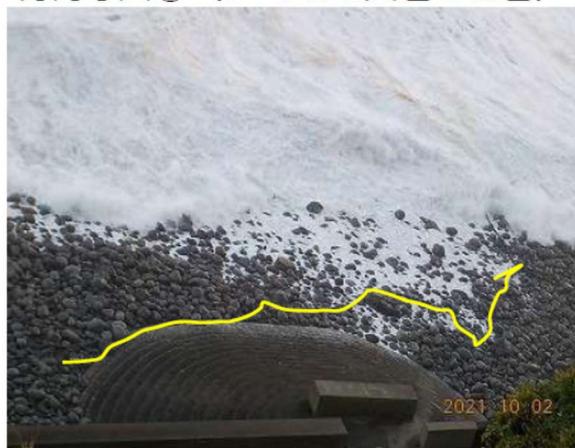
現況写真① (ケーブルを黄色で着色)

本委員会開催中の令和3年10月1日金曜に伊豆諸島に接近した台風16号の巨大な波浪により御蔵島～三宅島間の海底ケーブルに切断故障が発生した。海底ケーブルは御蔵島の海岸から約50m付近、水深約5mのところまで完全に切断され、陸側の切れ端が海岸に打ち上げられていた。

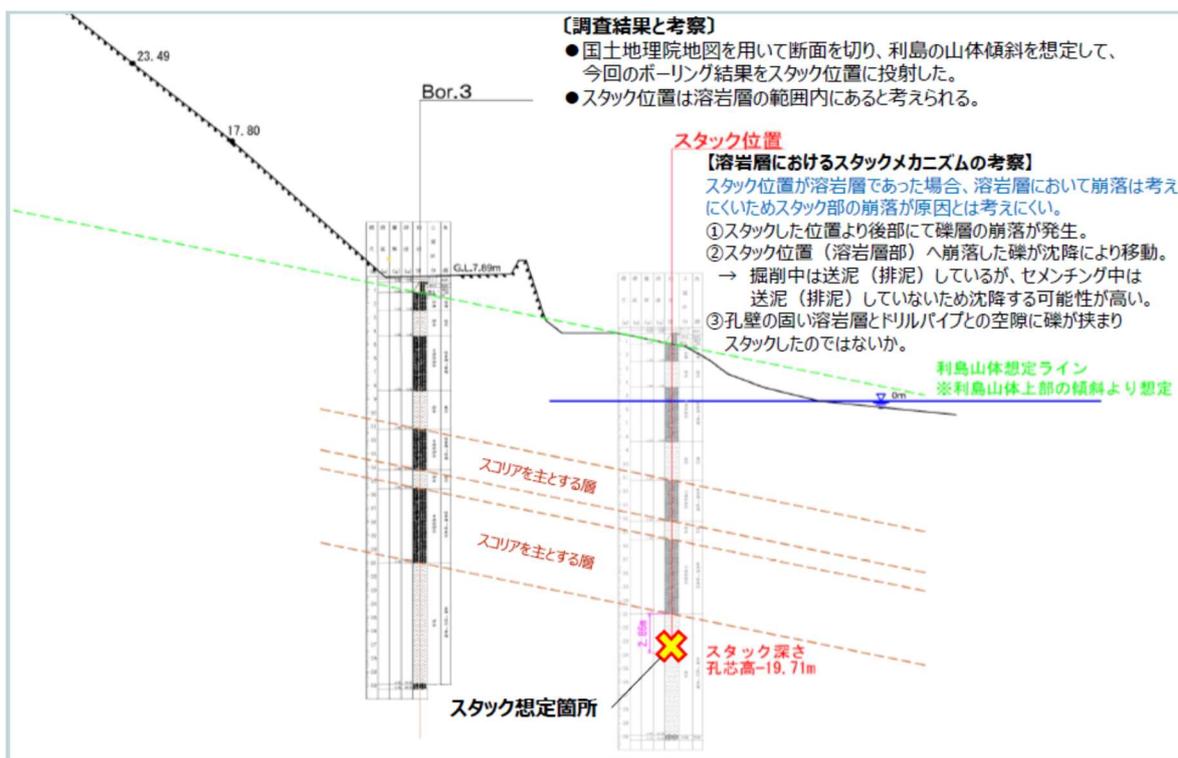
図 4.2.3 利島 HDD 工事スタック箇所の地層想定図

利島山体ラインよりボーリング調査③地点の地質がスタック位置まで続いていると仮定するとスタック箇所は溶岩層と予想される。
