令和7年度：結果報告書

上野動物園

**まちのスマート化に向けた
スマートポール・センサー活用促進補助事業**

**令和8年3月31日
Sharing Design株式会社**

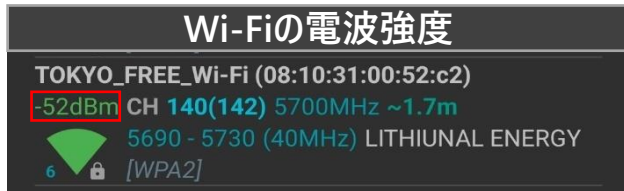
Wi-Fiの実測値結果

電波強度
 一般的に-70dBm~-65dBm程度で通信は安定すると言われており、本Wi-Fiも十分な電波強度を持っていると言える。

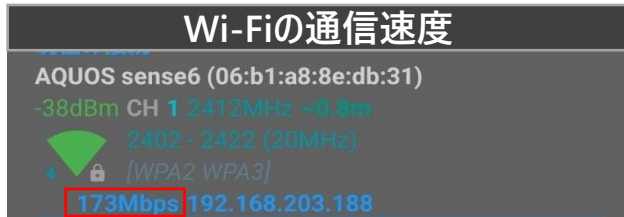
通信速度
 携帯電話の速度（下り）は平均100Mbps~150Mbps程度が目安と言われており、本Wi-Fiも十分な通信速度を誇る。

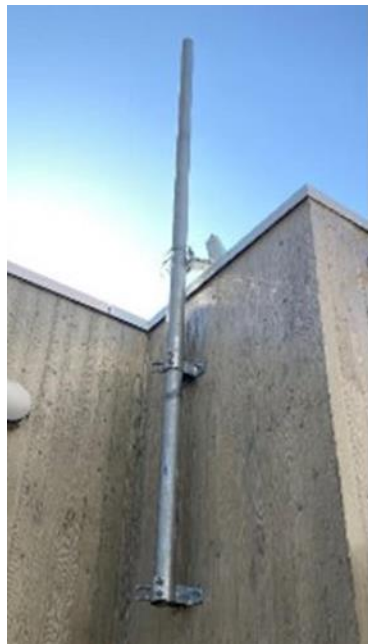
5Gアンテナ設置用のポール

アンテナ設置はドコモと共用のポールになるが、5G設備設置にはキャビネットの追加設置が必要でその設計は完了し、工事準備に入っている

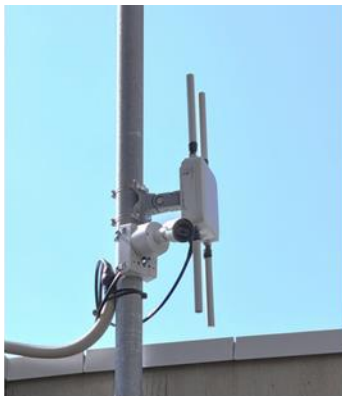
ポールに設置済のWi-Fiとカメラ

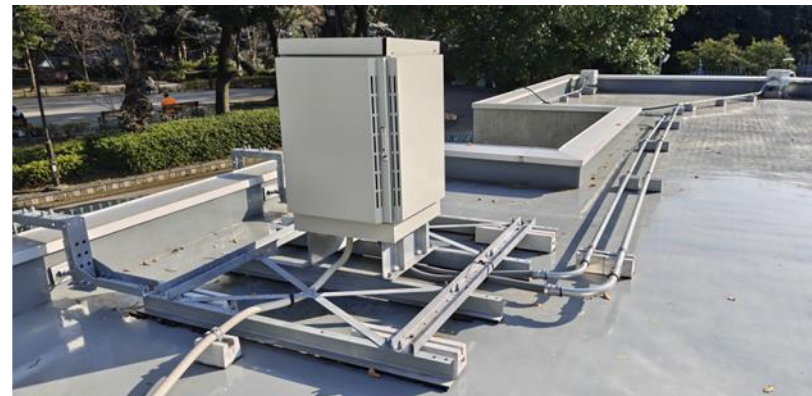
ドコモ5G無線機用キャビネット及び配管

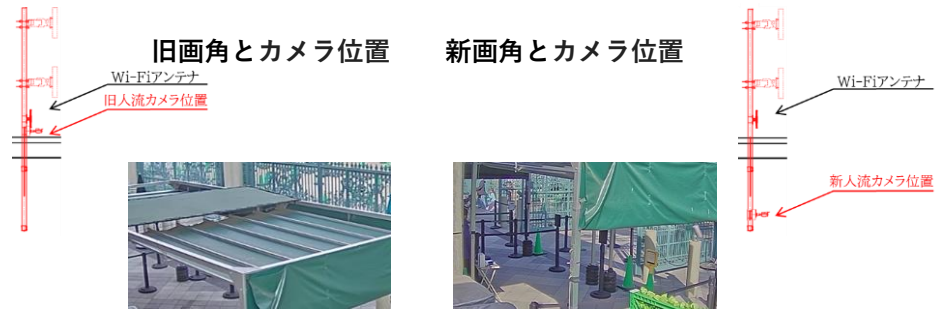
カメラ位置変更

カメラを設置した後に、日除けテントが設営されカメラの視界がなくなっていたため、人流データの取得はかなり困難になっていた。これに対して、カメラ位置を調整したことによって一定の視界を確保することに成功した。
