インターネット環境改善事業検証委員会 報告書
— 今後の整備・維持管理方針の基本的考え方 —

令和 4年 3月

インターネット環境改善事業検証委員会

図 1.1.1 島しょ5村6島通信基盤整備事業概要図

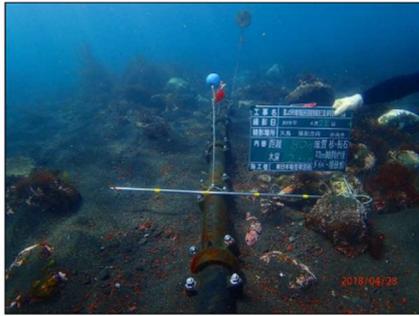
大島

平成30年5月 施工時撮影
底質：砂、岩盤
未点検（通信障害無し）

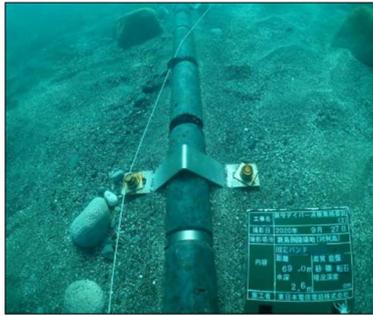
新島

令和2年9月 潜水点検時撮影
底質：砂、岩盤
点検時に損傷無し

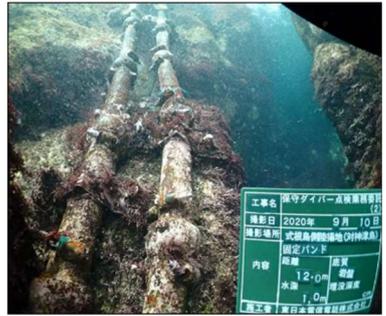
式根島

令和2年9月 潜水点検時撮影
底質：砂、岩盤
点検時に軽微な損傷を確認・補修
（1箇所 目地材剥離）

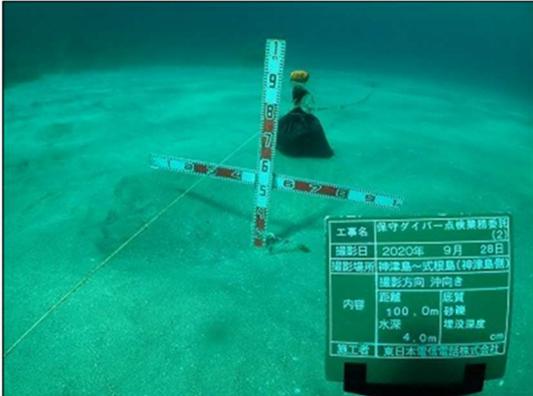
神津島

令和2年9月 潜水点検時撮影
底質は砂
軽微な蛇行（1箇所 錨の影響と推測）

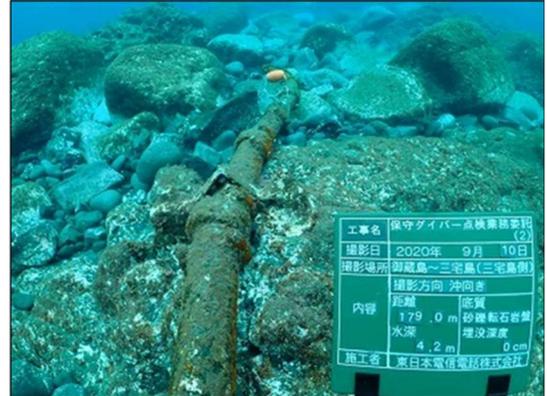
三宅島

令和2年9月 潜水点検時撮影
底質は砂、岩
防護管脱落あり（1箇所4m）
軽微な損傷（ボルト外れ）

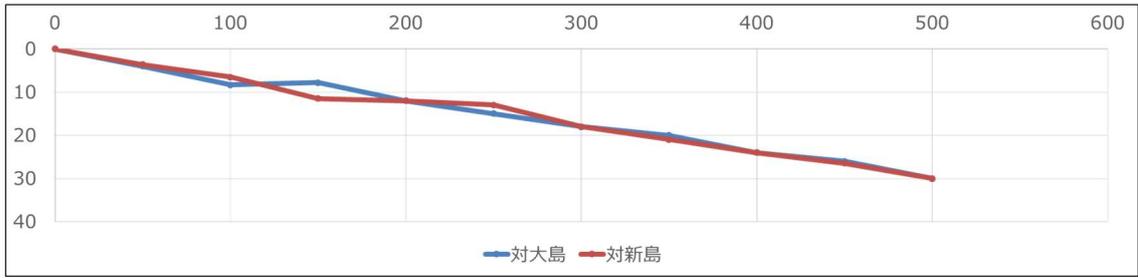
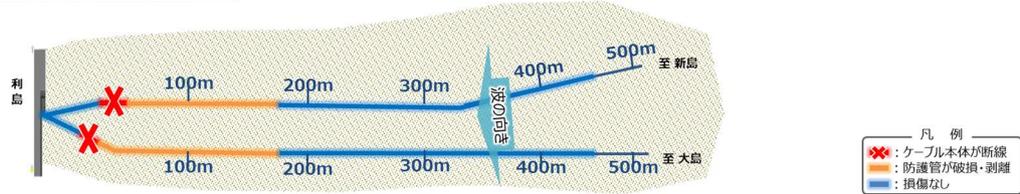
図 3.3.1 利島の水深状況図とこれまでの海底ケーブル等損傷状況

平成30年台風24号による利島陸揚部で工事中の海底ケーブル損傷事故では、陸揚地から約50m水深5～6mの地点で台風の波浪による巨大な転石により海底ケーブル2本が同時に切断された。一方、令和元年末の御蔵島陸揚部での海底ケーブル1本が切断された事故は、陸揚地から約110m水深6～7mの地点で冬の海気象により海底ケーブルに張力が繰り返し作用したことが原因として推定されている。利島、御蔵島とも水深20mまでの箇所でケーブルや防護管の損傷が多発しており、両島の水深20mまでの区間で現状の調査が必要であることを確認した。

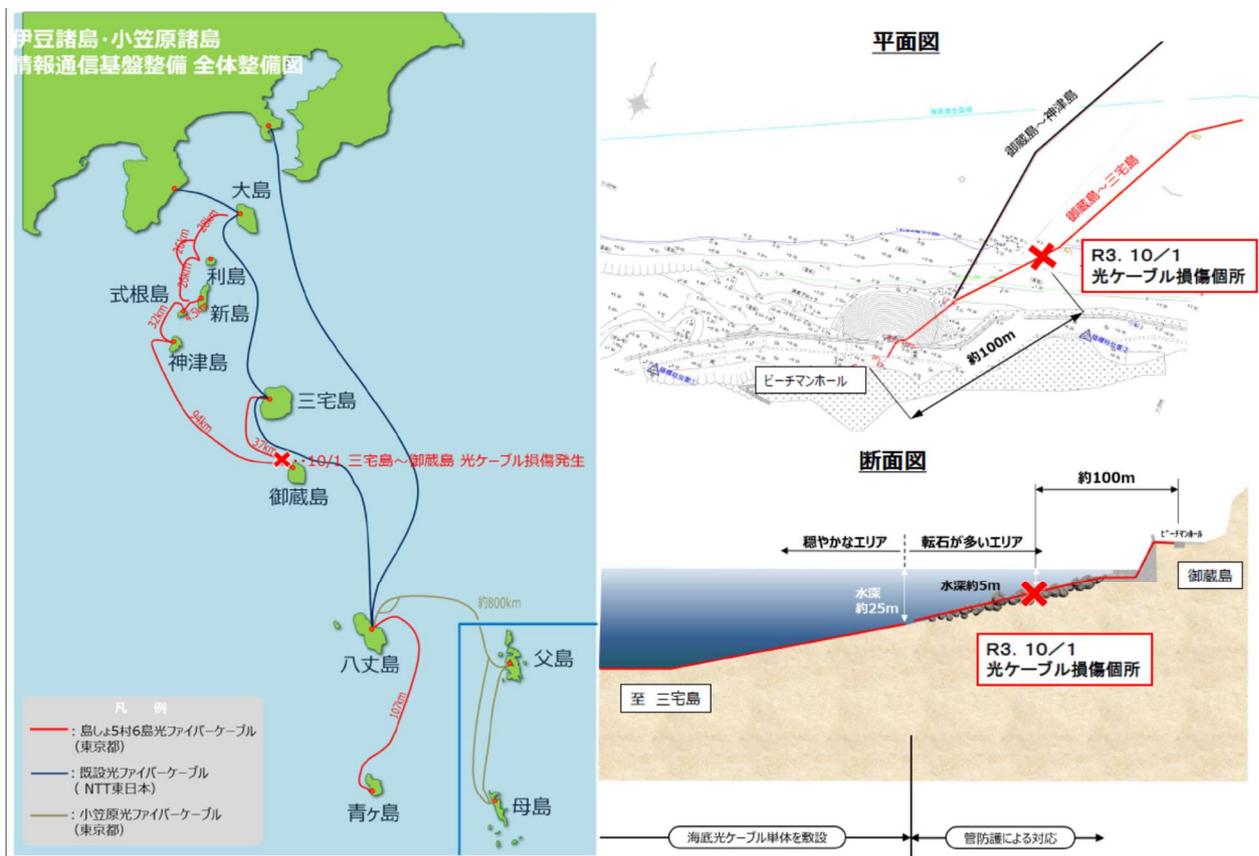
図 3.3.3 令和3年10月1日 海底ケーブル切断故障発生位置図

本委員会開催中の令和3年10月1日金曜に伊豆諸島に接近した台風16号の巨大な波浪により御蔵島～三宅島間の海底ケーブルに切断故障が発生した。海底ケーブルは御蔵島の海岸から約50m付近、水深約5mのところまで完全に切断され、陸側の切れ端が海岸に打ち上げられていた。

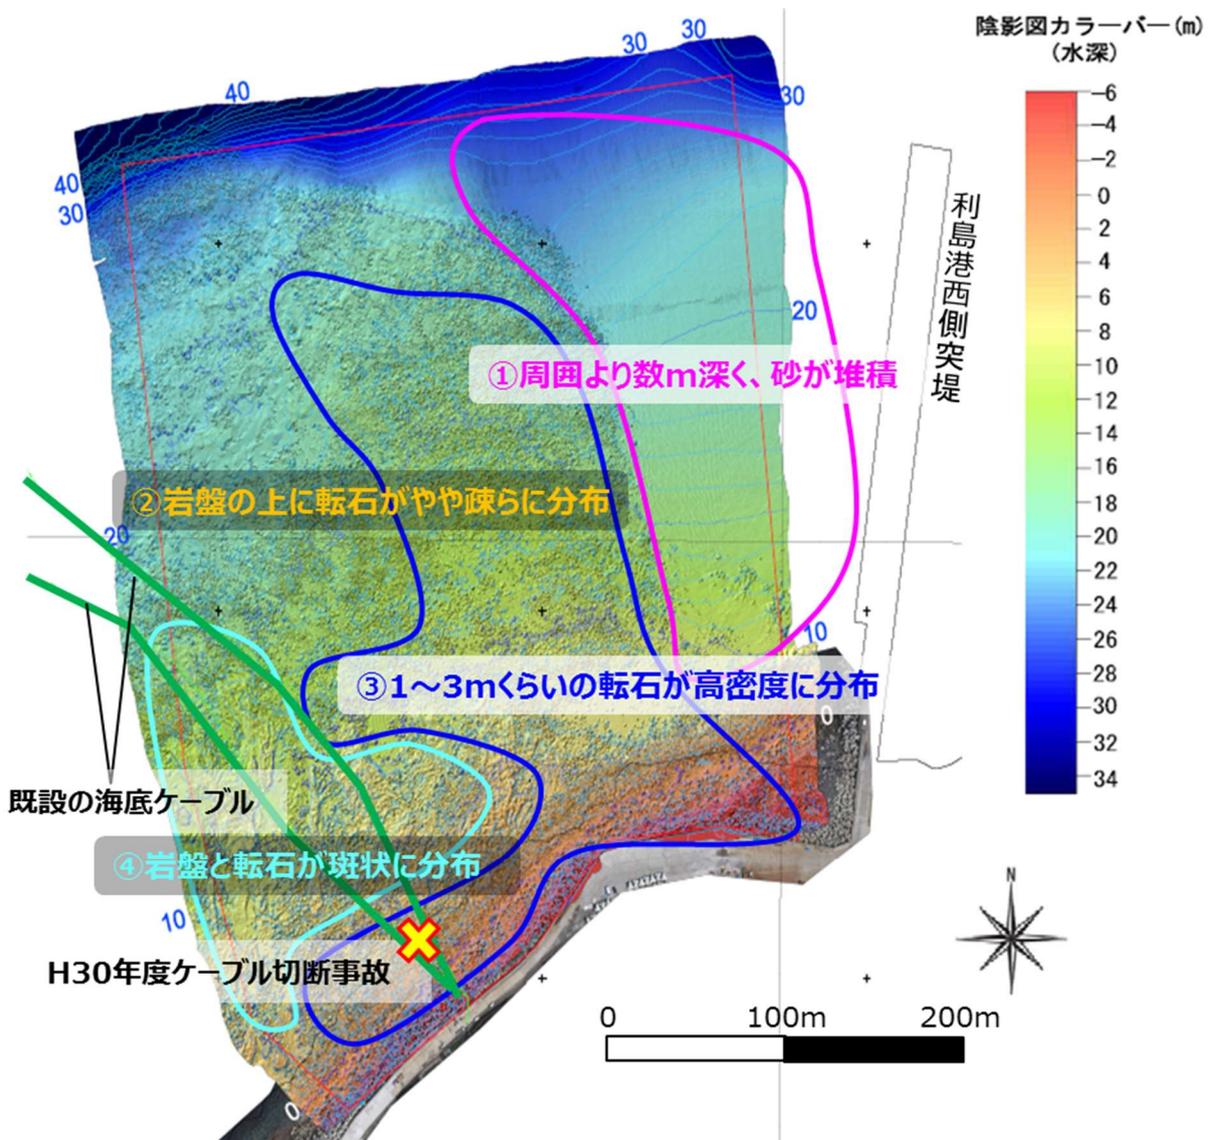
図 4.1.3 利島海底陰影図

① ピンクの枠囲い部 利島港西側突堤の西側では、水深が周囲より数 m 深く、砂が堆積している。

④ 水色枠囲い部 岩盤エリアと転石エリアが斑状に分布している。

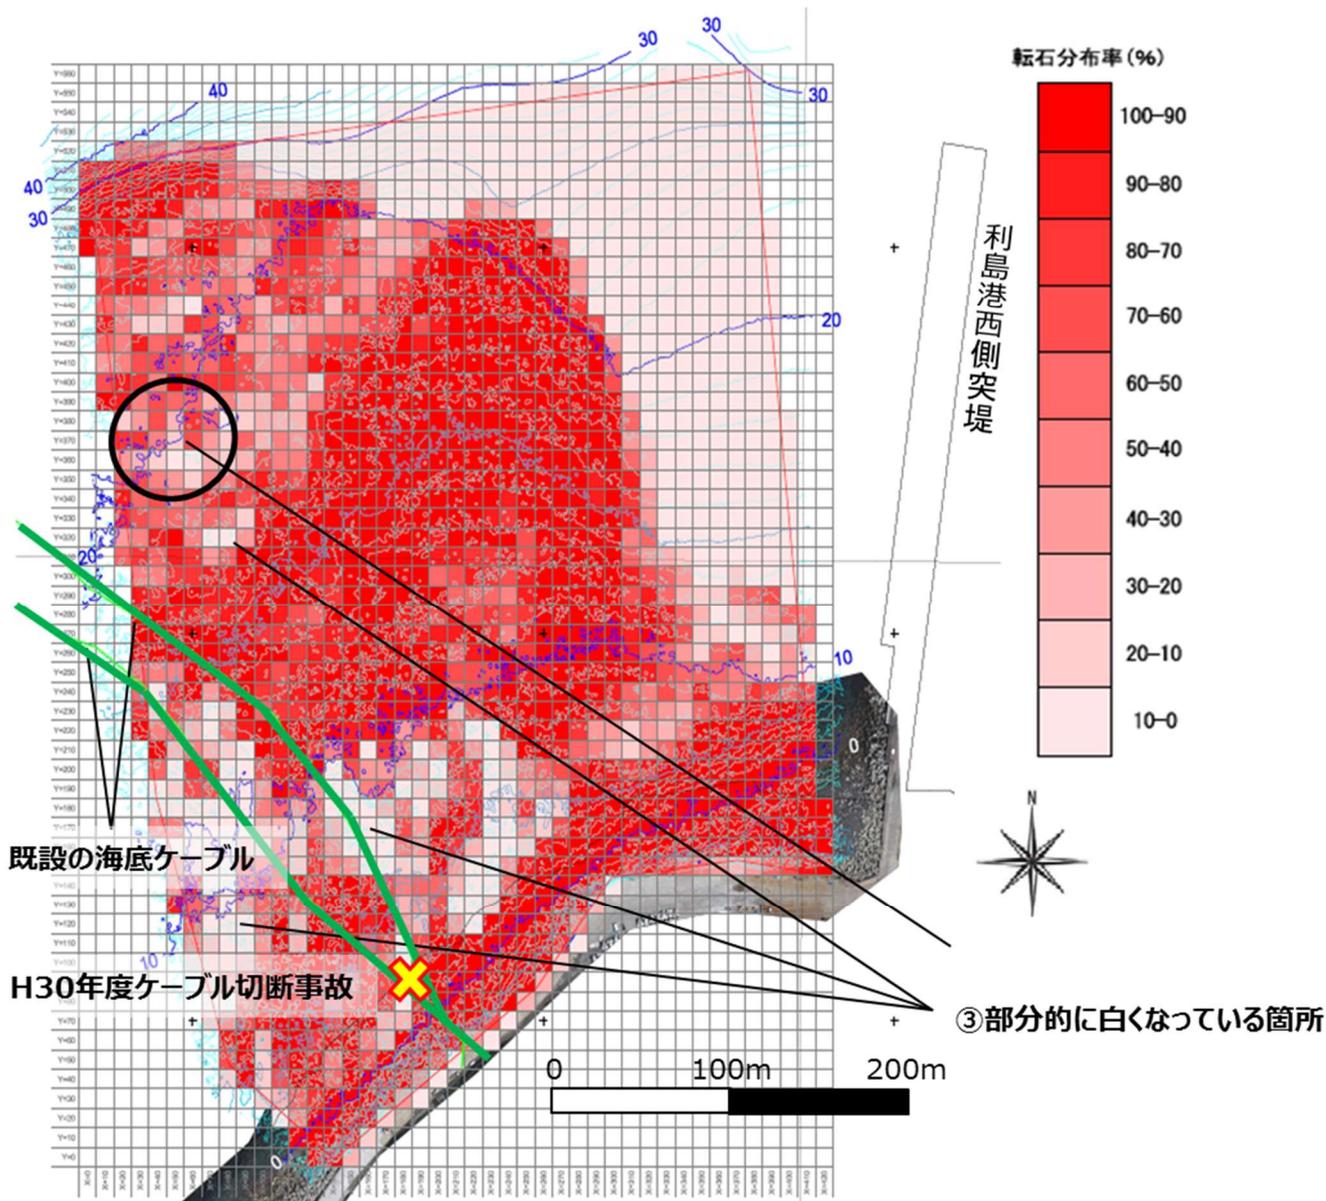
- b. 海底にある転石の分布と密度を示す利島転石密度図とその考察は以下のとおり。
- ・ 水深 30m 付近まで転石が広く分布している。
 - ・ 利島港西側突堤西側の水深 10m より深い部分が転石のないエリアになっている。
 - ・ 部分的に白くなっている箇所はポケット的に砂が溜まっている箇所もあるが、岩盤で転石が少ない箇所もある。
 - ・ 転石が疎らな北西エリア（転石密度図④部分）は掘削推進工法を実施する場合の管路出口の候補として考えられる。
 - ・ 水深 10～20m のエリアは一部を除き転石密度が高く海底ケーブルにとって安全性の低いエリアになっている。

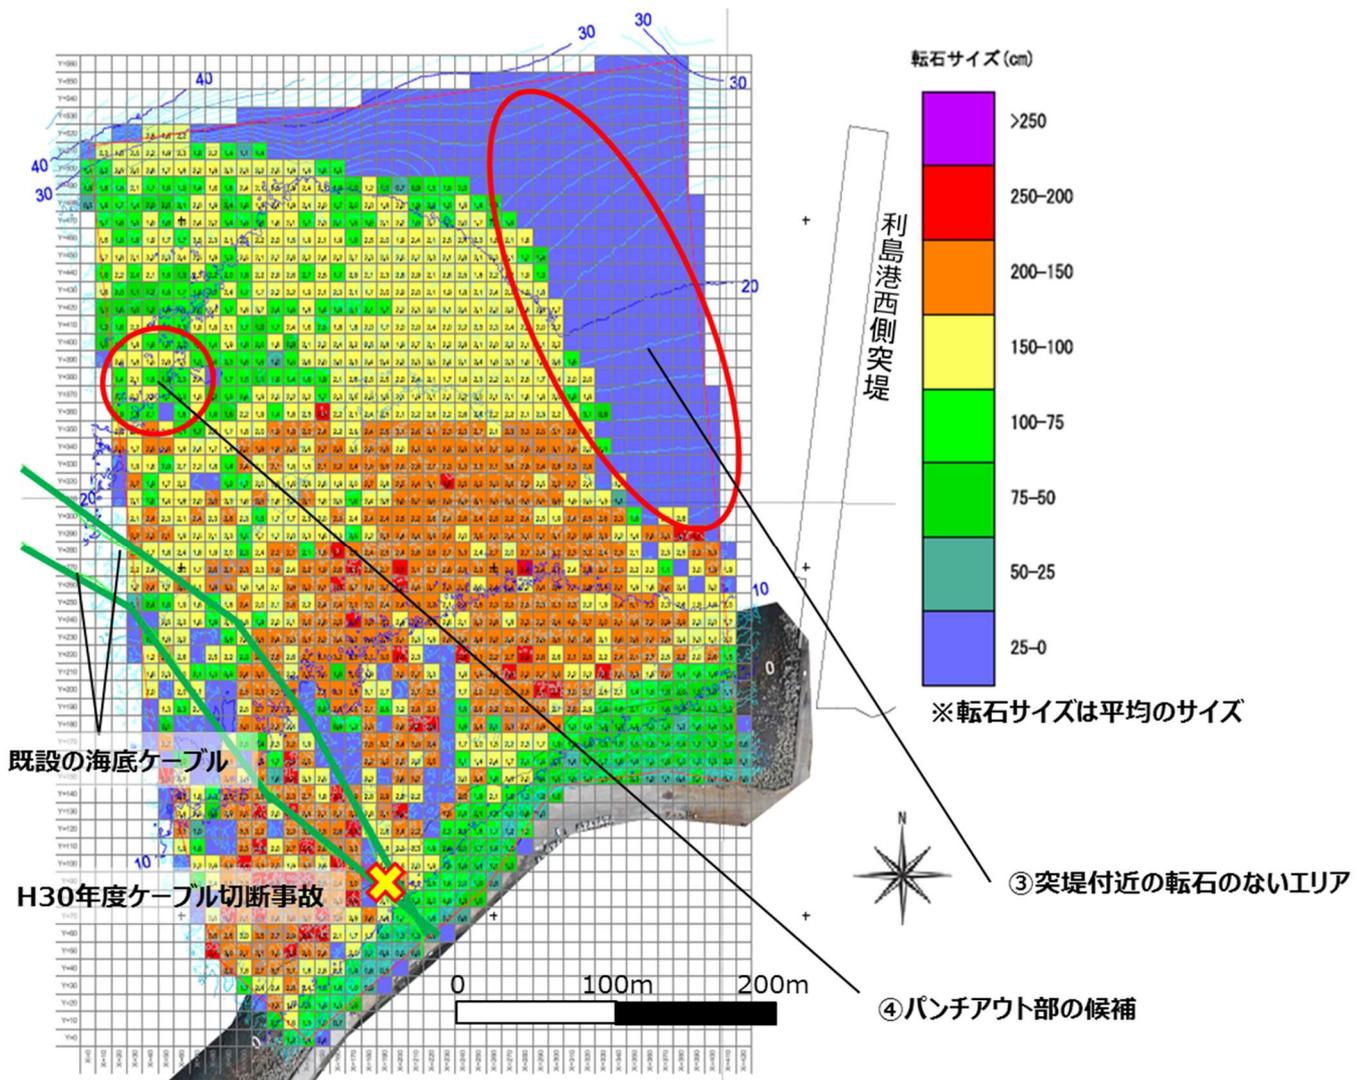
図 4.1.5 利島転石サイズ図

- c. 海底にある転石の大きさを示す利島転石サイズ図とその考察は以下のとおり。
- ・ 海岸付近は比較的転石サイズが小さく 1m 前後であり、海の中に入るとサイズが大きくなる。
 - ・ 水深 5～20m のエリアは一部を除き比較的大きい転石が点在しており安全性の低いエリアになっている。

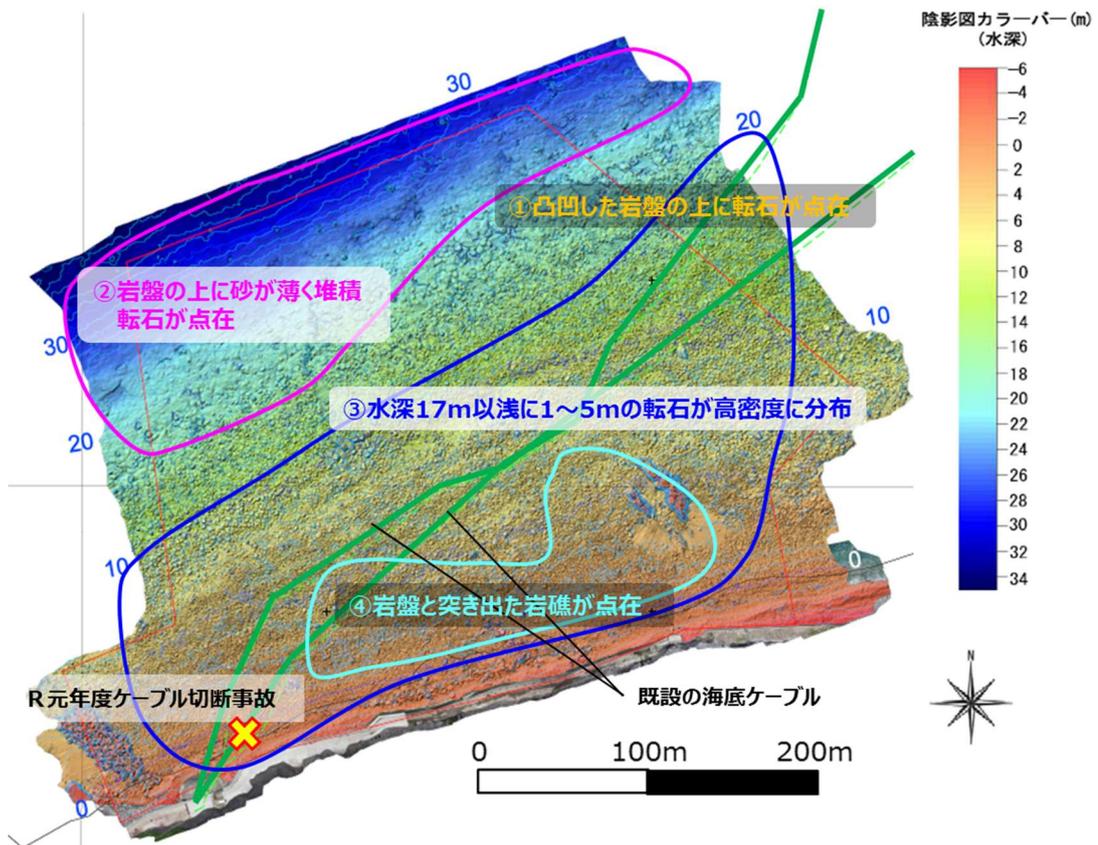
図 4.1.6 御蔵島海底陰影図

- ① 着色枠囲い外 凸凹の岩盤上に転石が点在している。
- ② ピンク枠囲い部 岩盤上に砂が薄く堆積し、転石が点在している。
- ③ 青枠囲い部 水深 17m より浅い箇所に粒径 1~5m の転石が高密度に分布している。
- ④ 水色枠囲い部 岩盤と突き出た岩礁が点在している。

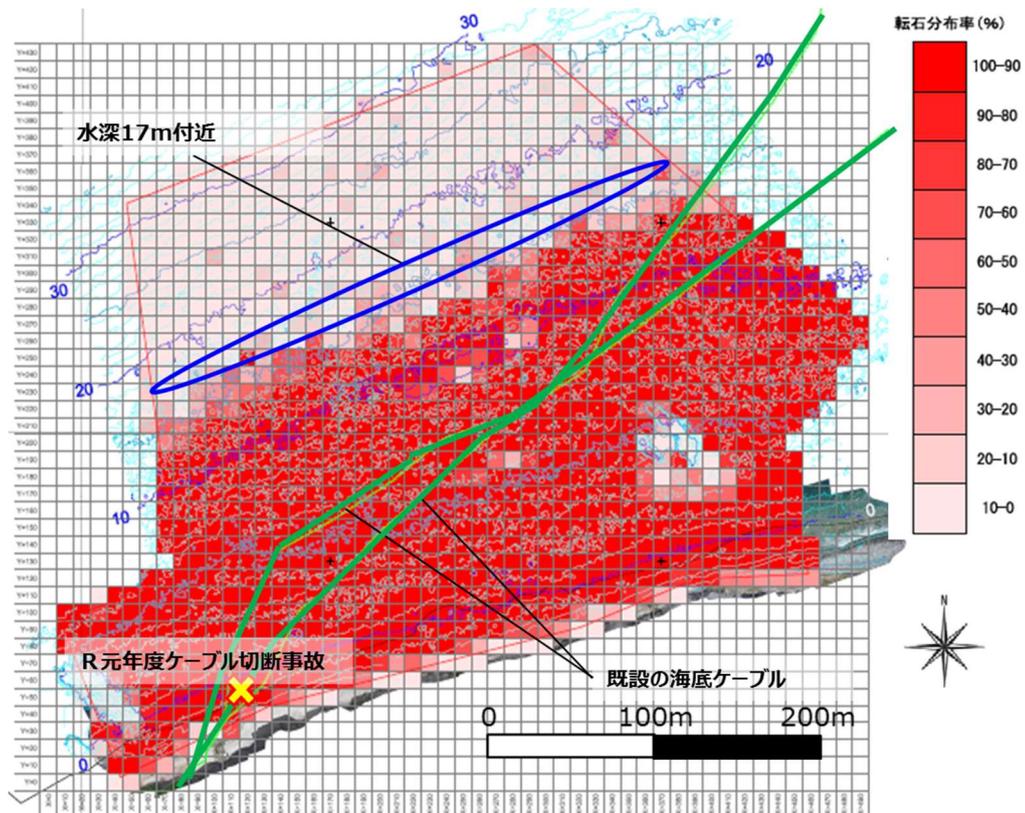
図 4.1.7 御蔵島転石密度図

- b. 海底にある転石の分布と密度を示す御蔵島転石密度図とその考察は以下のとおり。
- 水深 16m までは調査範囲ほぼ全域でかなり高密度に転石が分布するが、水深 17m より深くなると急激に転石がなくなる。

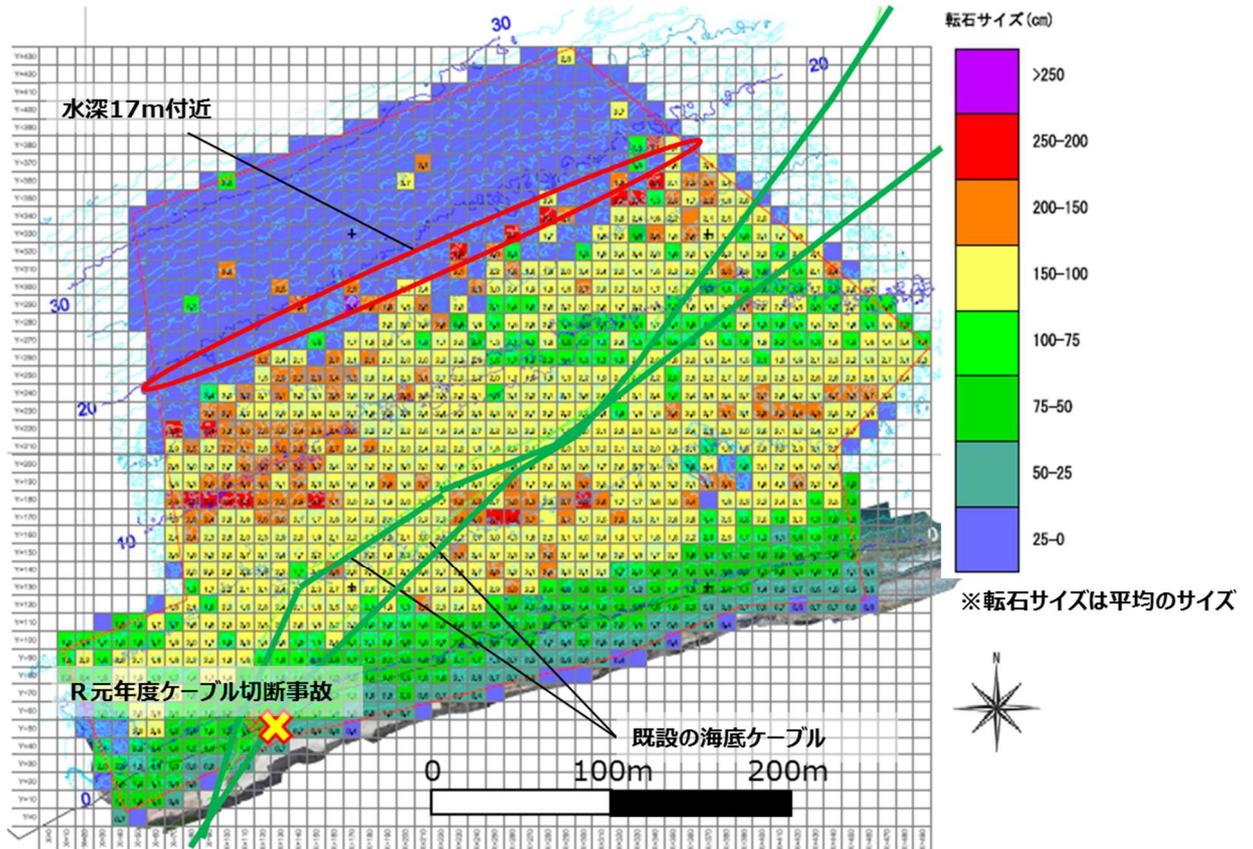
図 4.1.8 御蔵島転石サイズ図

- ・ 転石サイズ 3m くらいの大きなものがぼつぼつと散在している。
- ・ 岸近くは粒径 1m までのものがほとんどをしめ、沖に向かって大きくなり、水深 17m より深くなると急激に転石がなくなる。
- ・ 掘削推進工法を実施する場合は管路出口を水深 20m より深い箇所になると転石のない海域にケーブルを出すことができる。

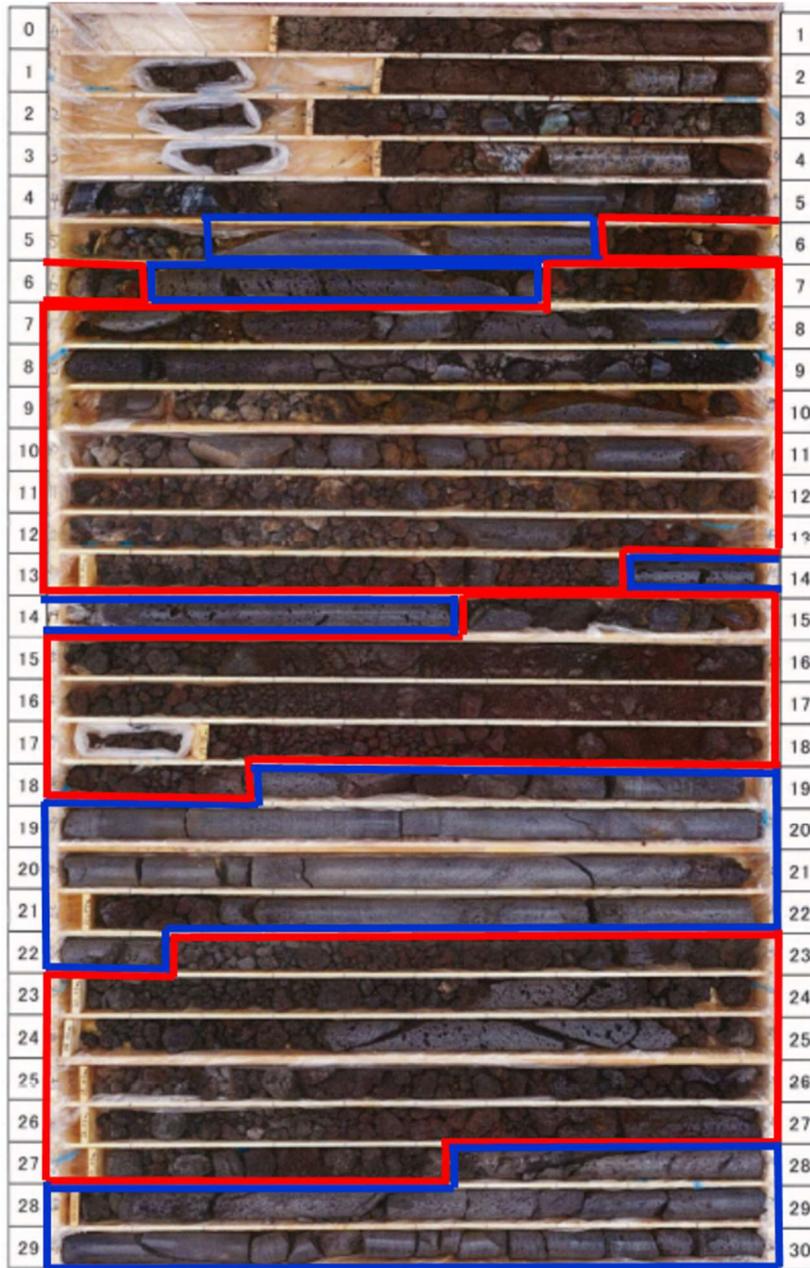
写真 4.1.2 利島ボーリング調査② コア写真

- ② ボーリング調査②（消波ブロック置場）の考察とコア写真及びボーリング柱状図は以下のとおり
- ・ ところどころに溶岩層を挟むが、全体的にスコリア層を主とした地質構造と考えられる。
 - ・ スコリア層は一般的に未固結であり脆い。ボーリング調査②箇所ではN値は高い。
 - ・ 溶岩は比較的空隙が少なく密な溶岩であると考えられる。

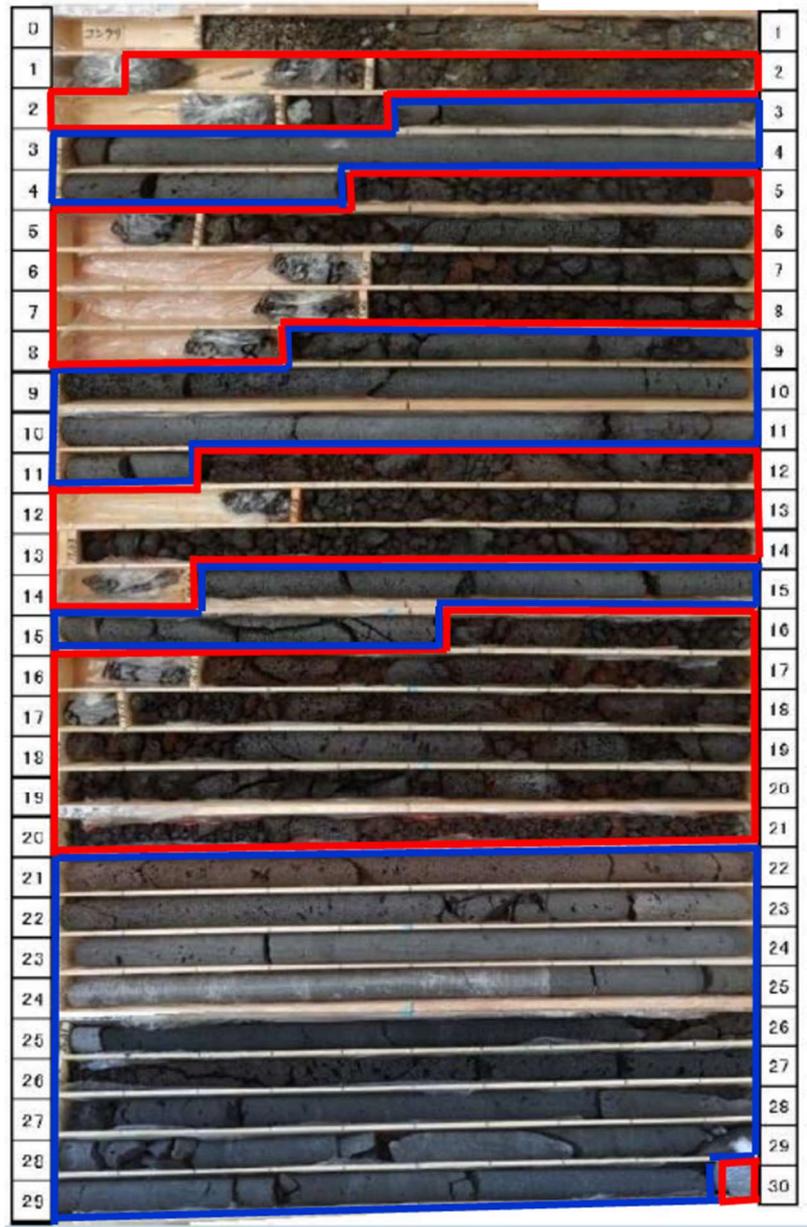
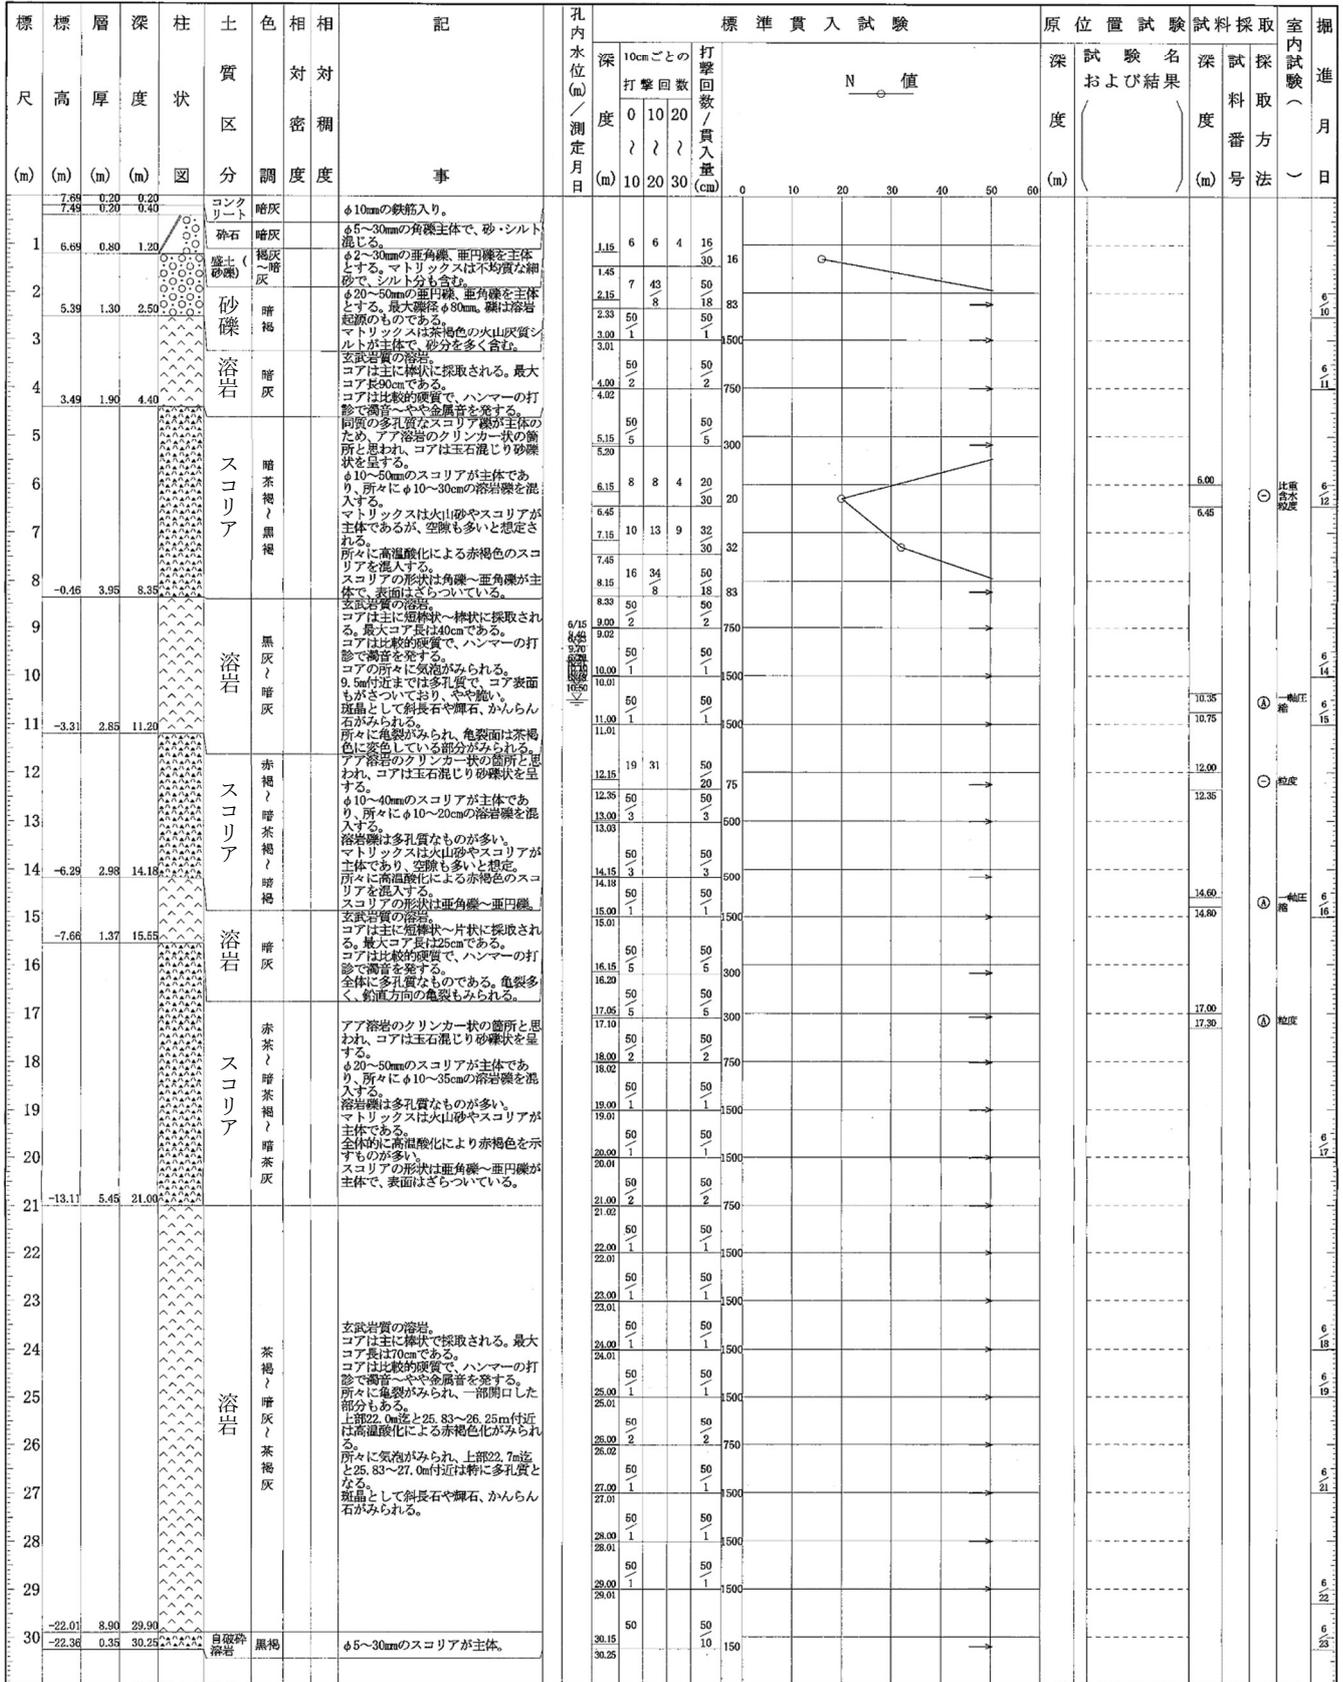
写真 4.1.3 利島ボーリング調査③ コア写真

- ③ ボーリング調査③（蛇洞沢水路脇）の考察とコア写真及びボーリング柱状図は以下のとおり
- ・ 溶岩層とスコリア層の互層となった地質構造と考えられる。
 - ・ スコリア層は一般的に未固結であり脆い。ボーリング調査③箇所では N 値は高い。
 - ・ 溶岩は比較的孔隙が少なく密な溶岩であると考えられる。
 - ・ GL-21～GL-約 30m までの溶岩は厚層が約 9m と厚い。沢に流れ込んだ溶岩と推測される。

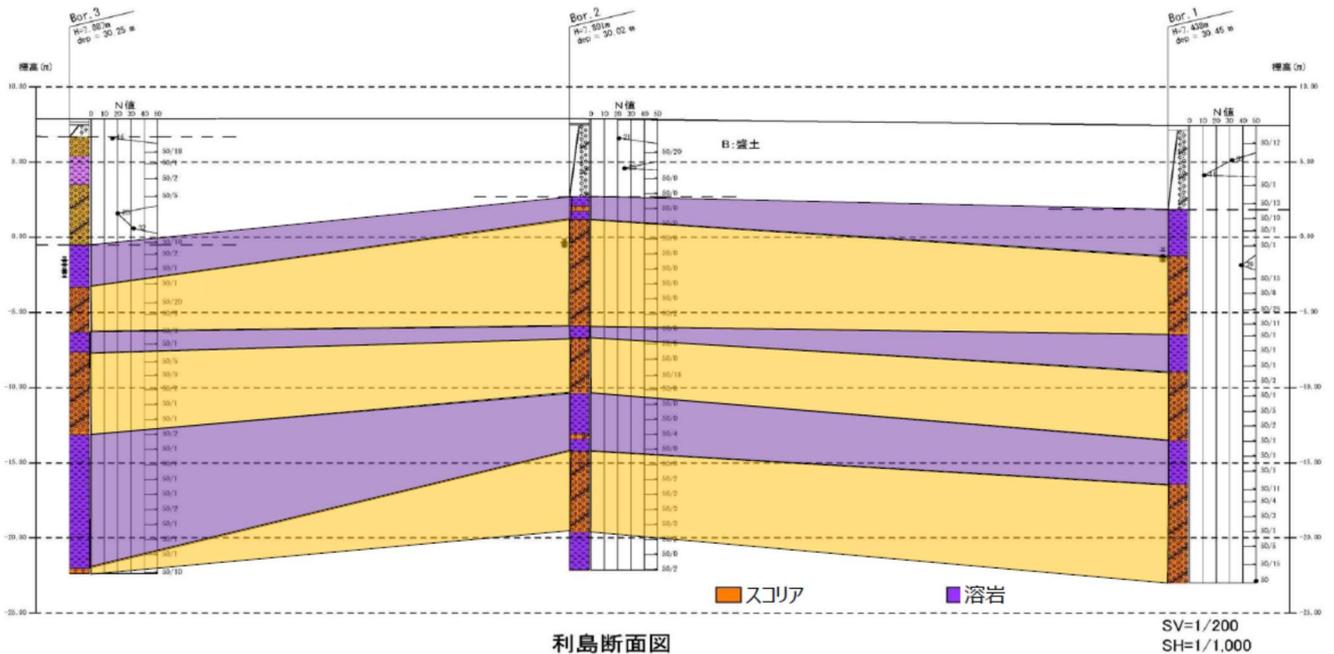
図 4.1.12 利島地層断面図

- ③ 地層断面図 ボーリング調査①～③までを連続させ図化した地層断面図とその考察は以下のとおり層構成としては相互の関連性が認められるため、狭い範囲では地層構造の予測が可能であると考えられる。

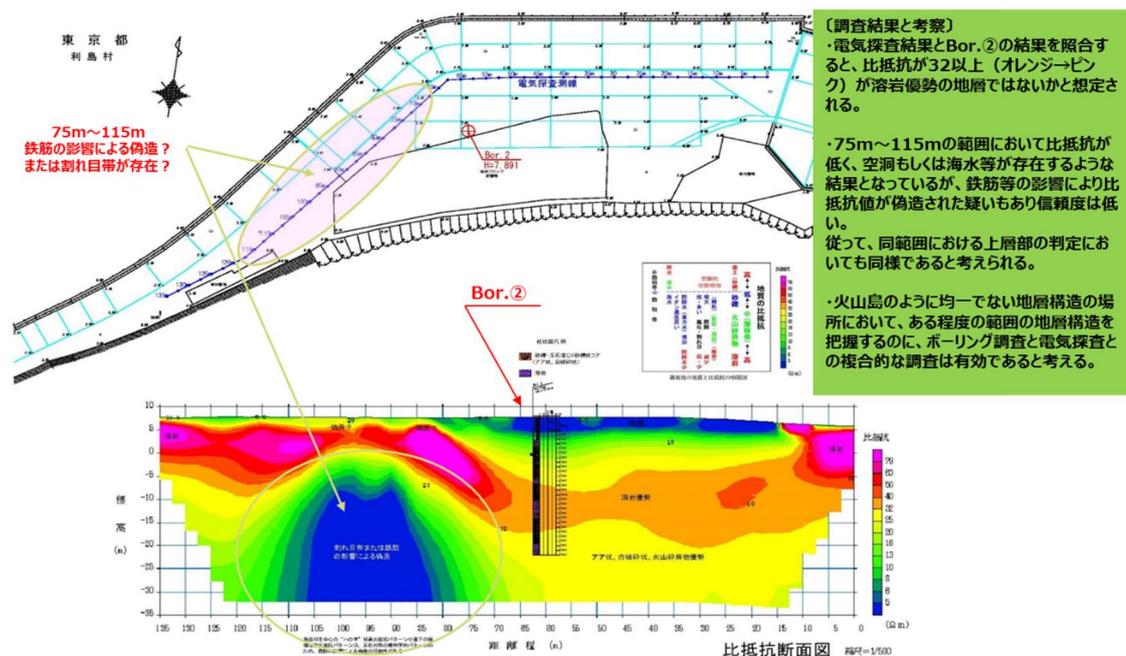
図 4.1.13 電気探査結果図

- ・ 電気探査結果とボーリング調査②の結果を照合すると、比抵抗 32 以上（オレンジ→ピンク）が溶岩優勢の地層と想定される。
- ・ 距離程 75m～115m の範囲において比抵抗が低く、空洞か海水等が存在するような結果となっているが、鉄筋等の影響により比抵抗値が偽造された疑いがあり信頼度は低い。

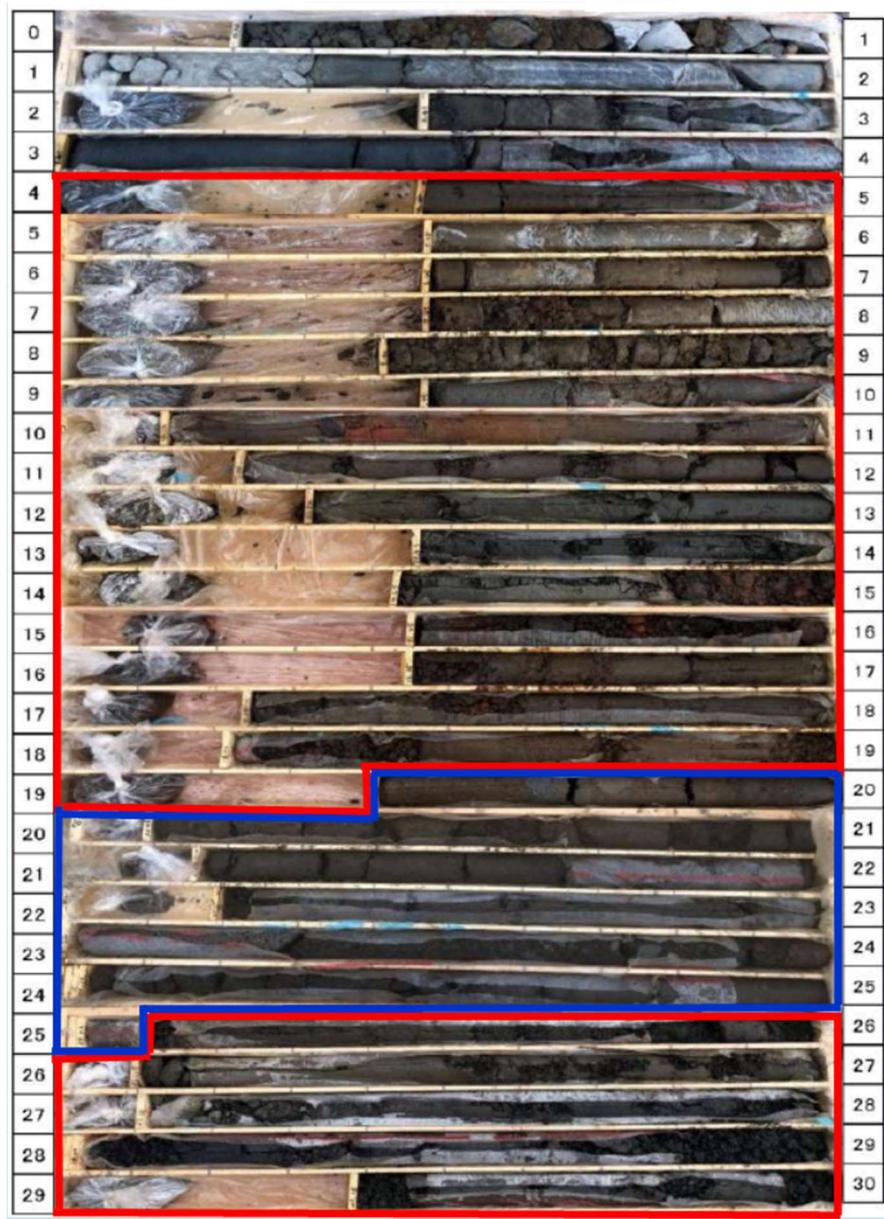
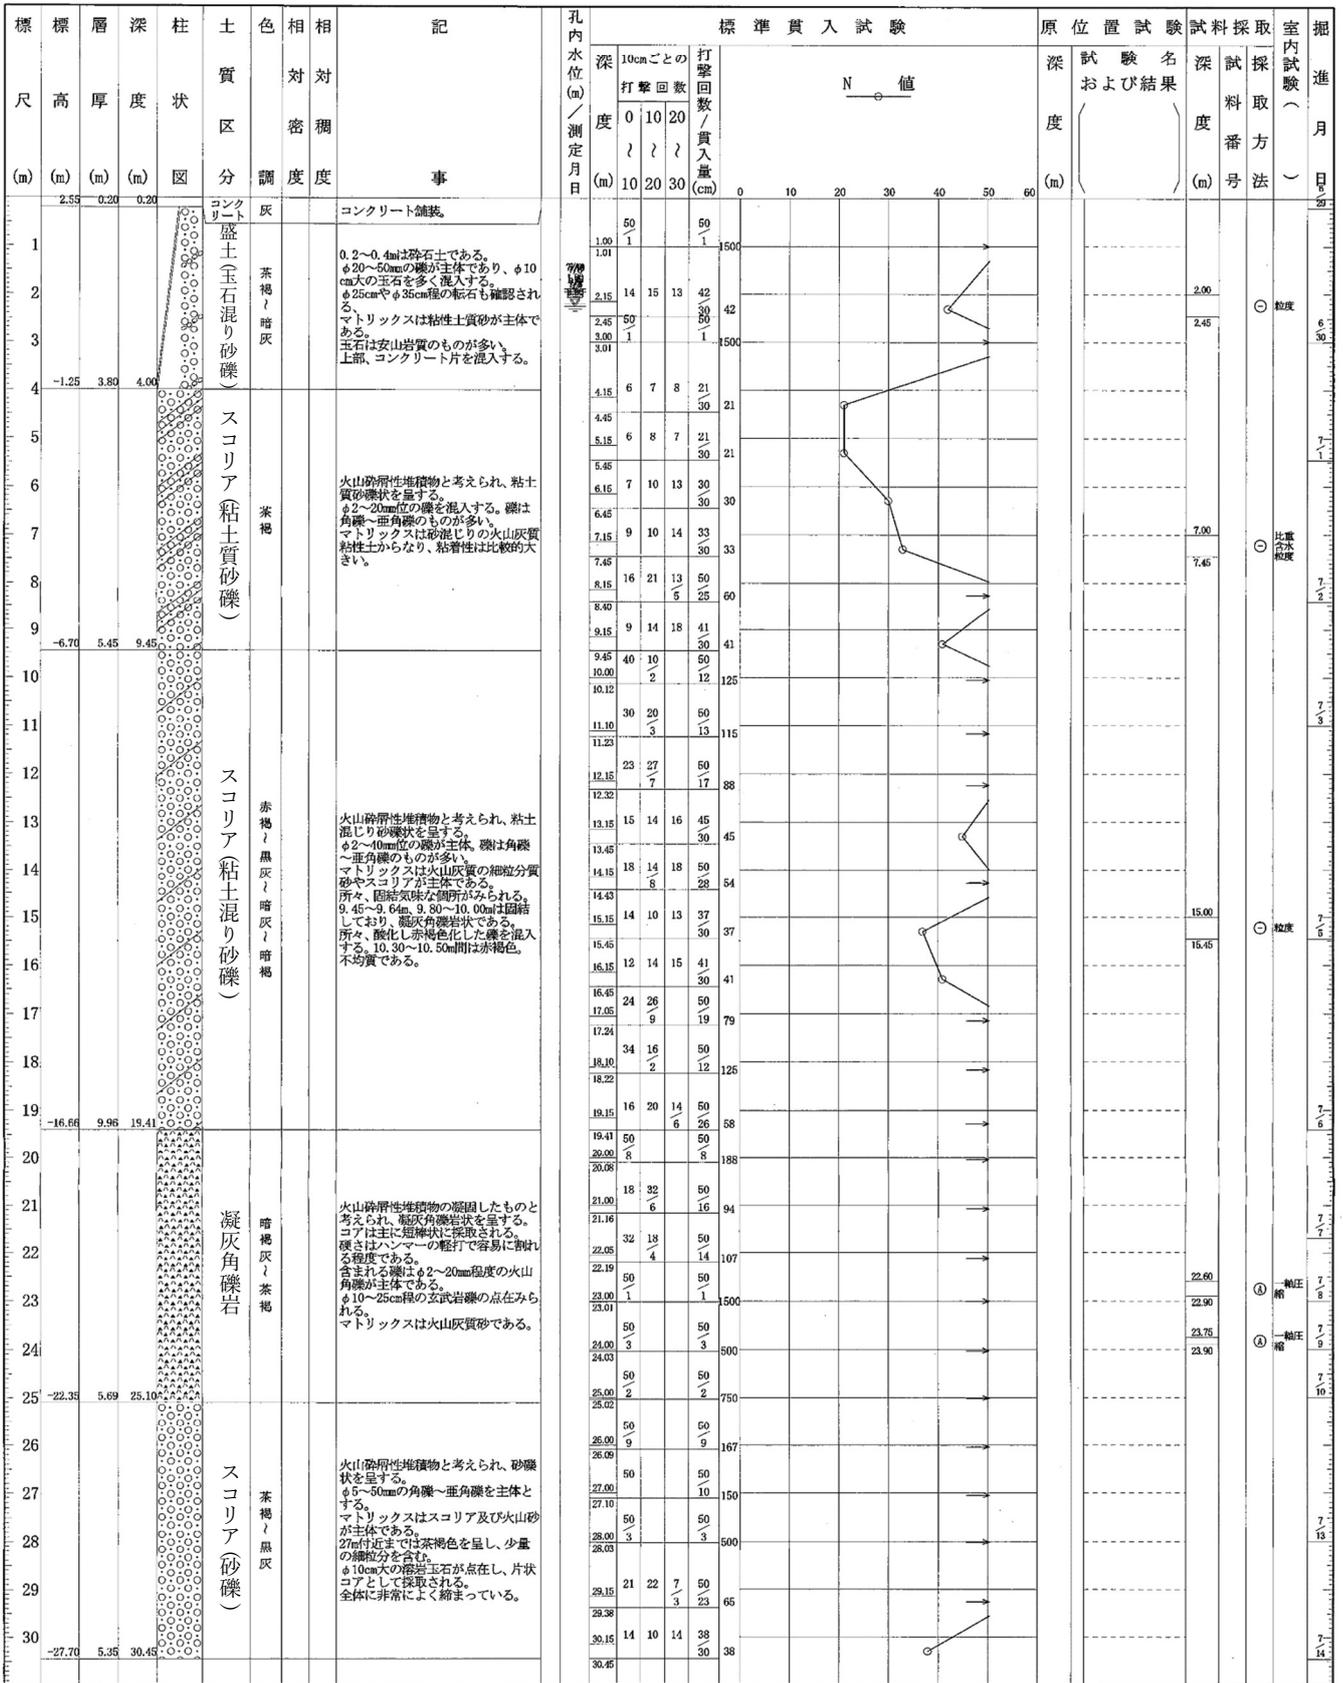
写真 4.1.4 御蔵島ボーリング調査①

- ・ スコリア層を主体とした地質構造と考えられる。間に厚い凝灰角礫岩の層を挟む。
- ・ 上層部のスコリア層は、N 値にばらつきがあることから間隙率が高く、崩壊性が高いと考えられる。
- ・ スコリア層は一般的に未固結であり脆いが、下層部では N 値は高い。

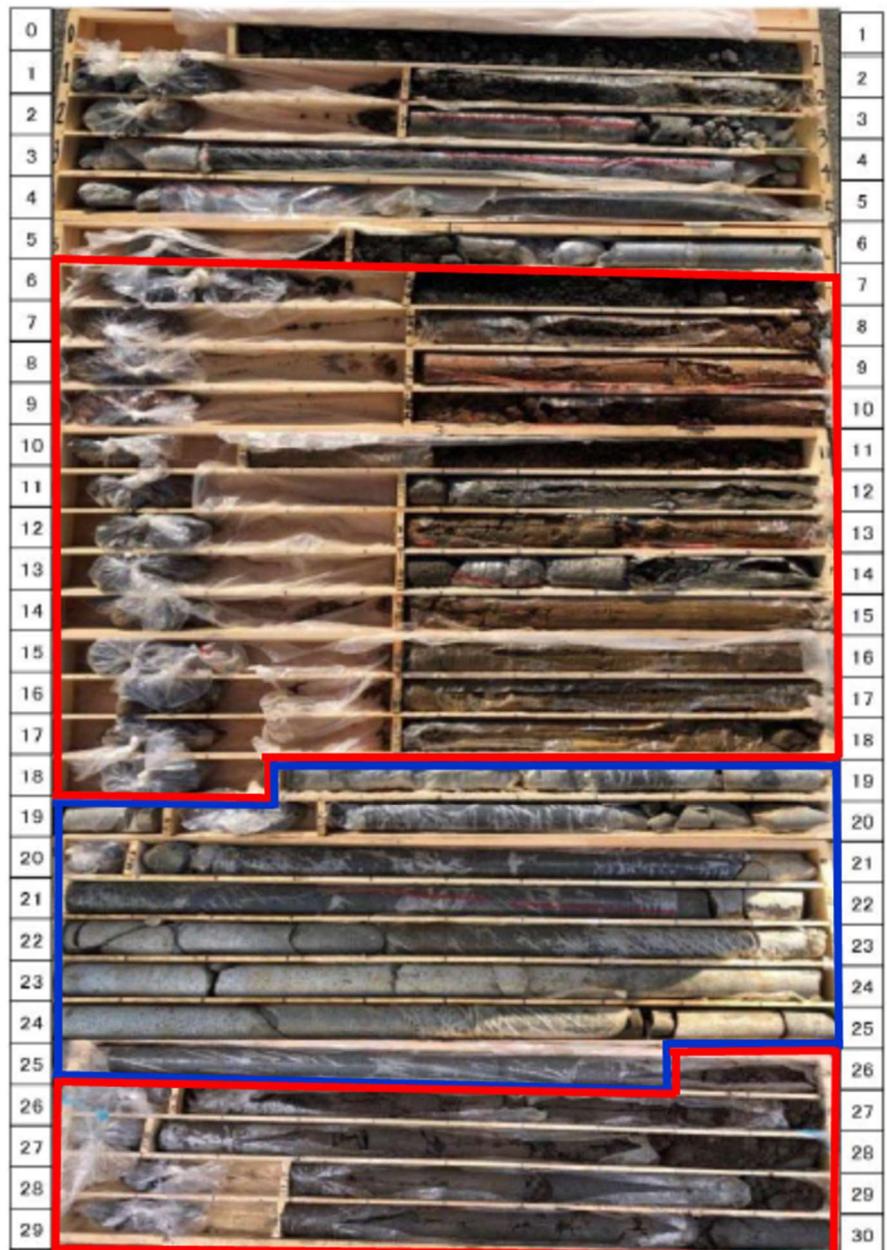
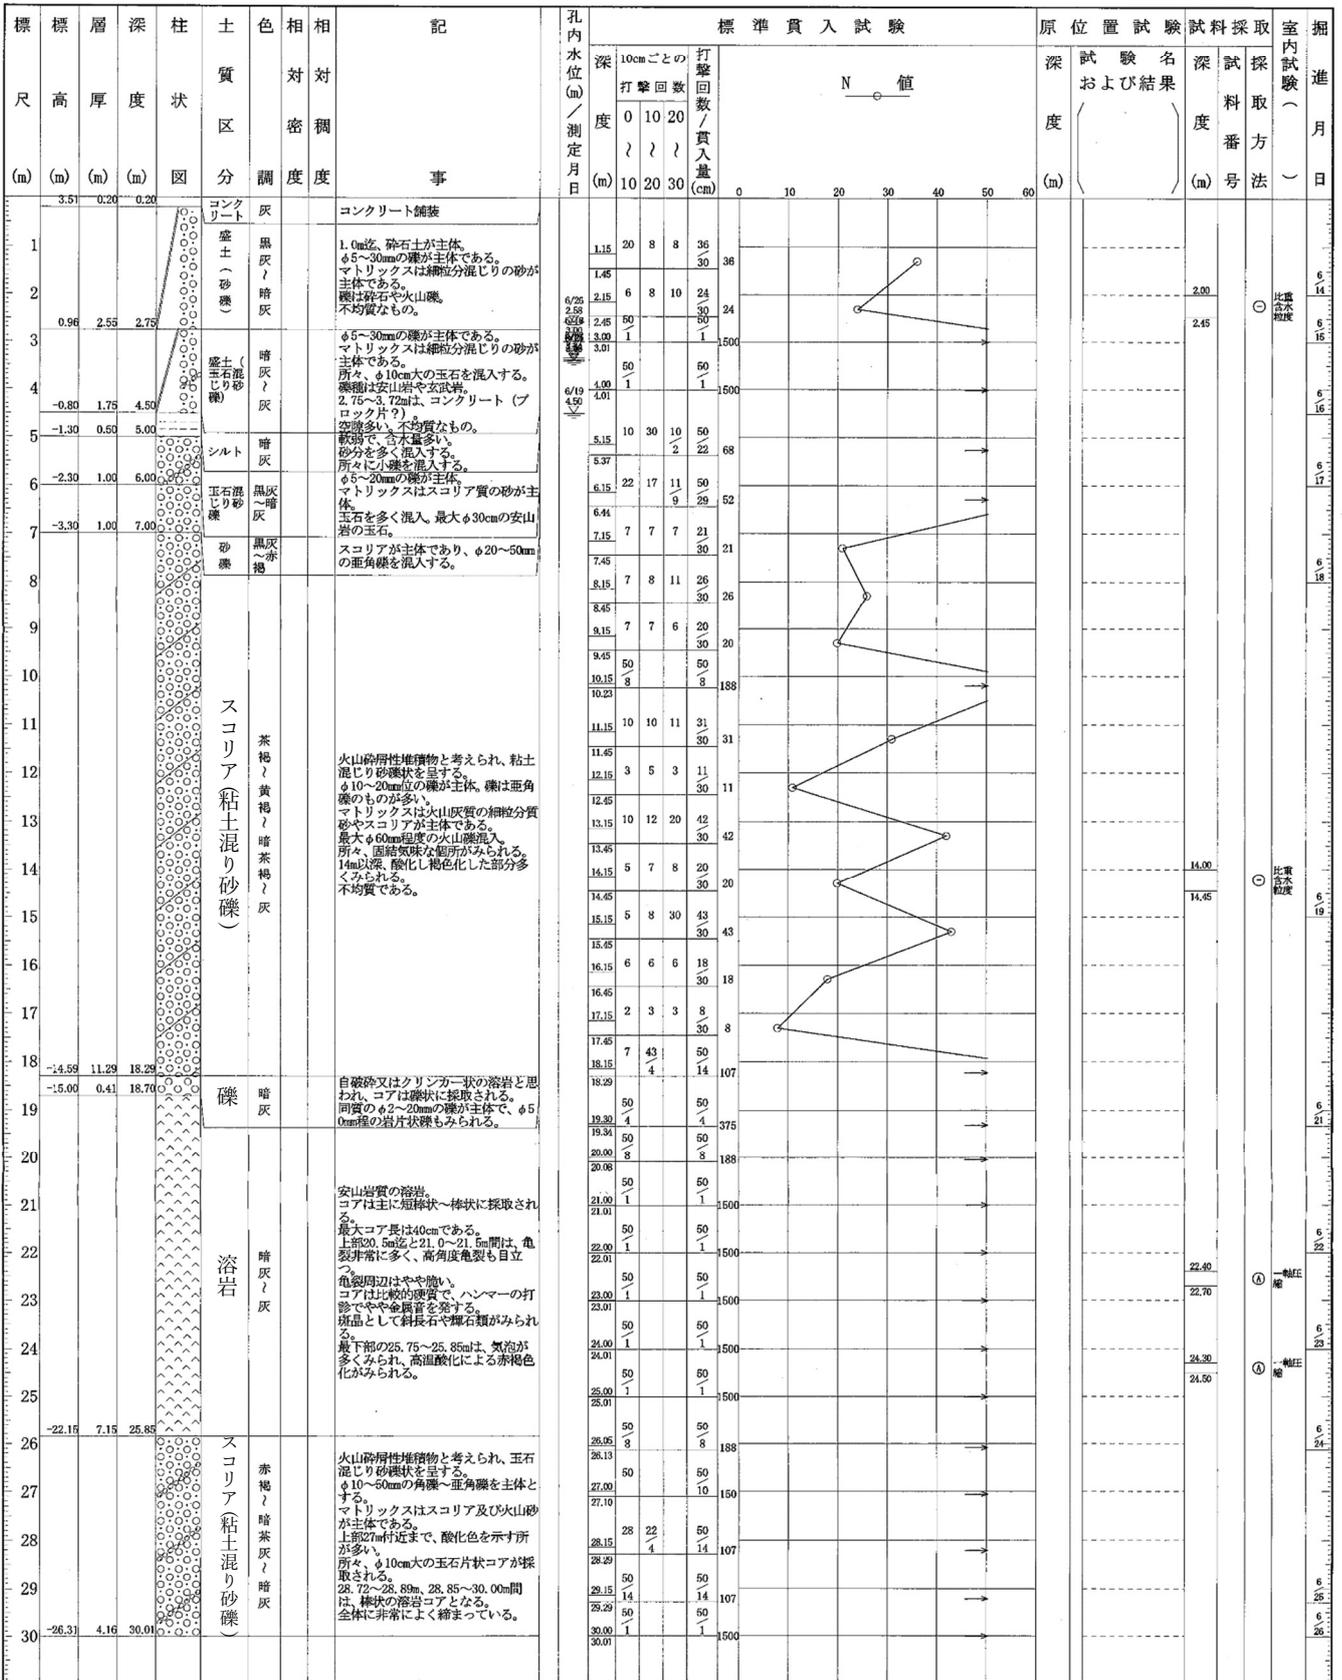
写真 4.1.5 御蔵島ボーリング調査②

- ② ボーリング調査②（船客待合駐車場）の考察とコア写真及びボーリング柱状図は以下のとおり
- ・ 溶岩層とスコリア層の互層となった地質構造と考えられる。
 - ・ 上層部のスコリア層は、N 値にばらつきがあることから間隙率が高く、崩壊性が高いと考えられる。この層は層厚が大きい。
