インターネット環境改善事業検証委員会 報告書
— 今後の整備・維持管理方針の基本的考え方 —

令和 4年 3月

インターネット環境改善事業検証委員会

図 1.1.1 島しょ5村6島通信基盤整備事業概要図

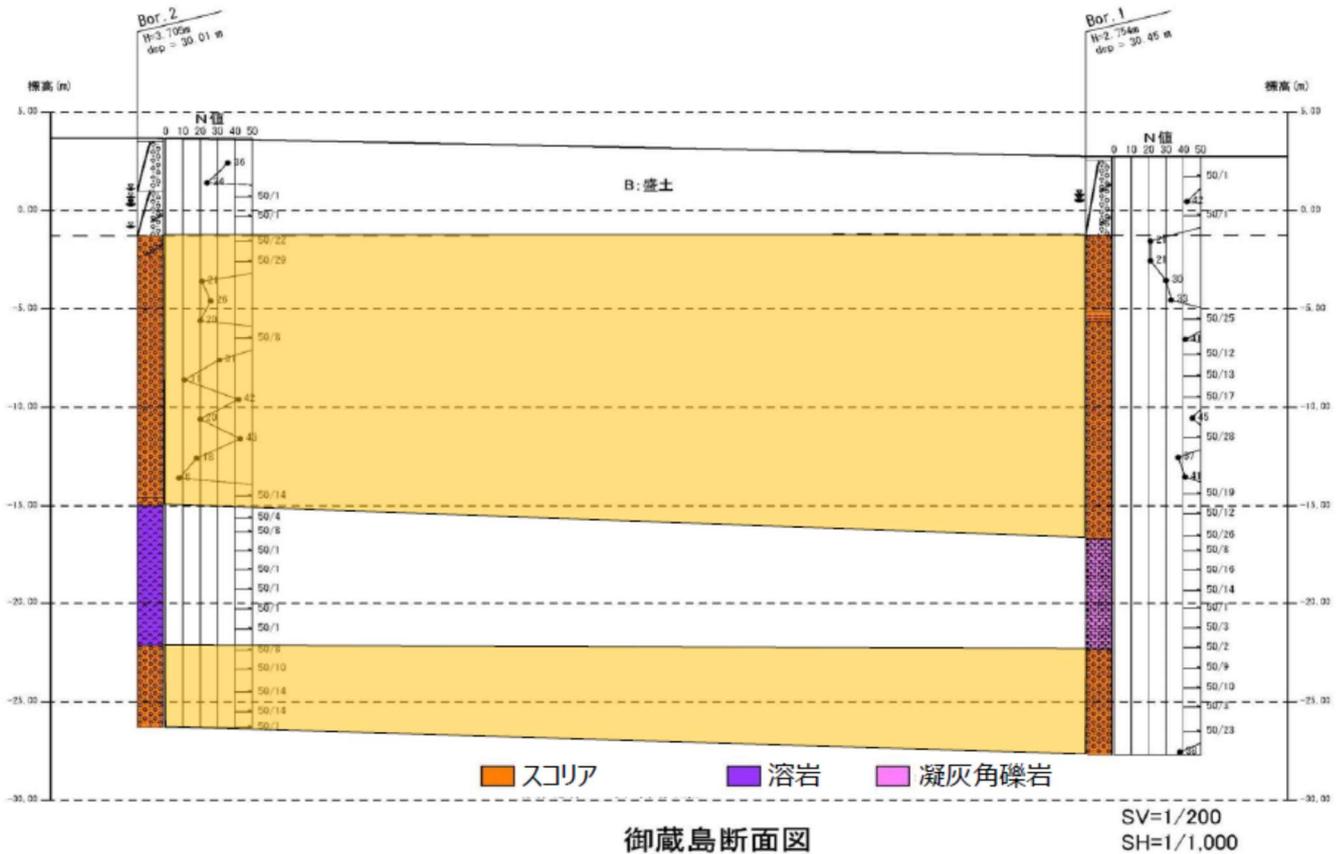
図 4.1.16 御蔵島地層断面図

- ・ 溶岩層及びスコリア層を主体とする主成層火山帯
- ・ 場所により厚い溶岩層を含むが、スコリア層を主とする地質構造と考えられる。
- ・ GL-15m くらいまでは間隙率が高く不安定であるが、それ以下の層は N 値が高い。

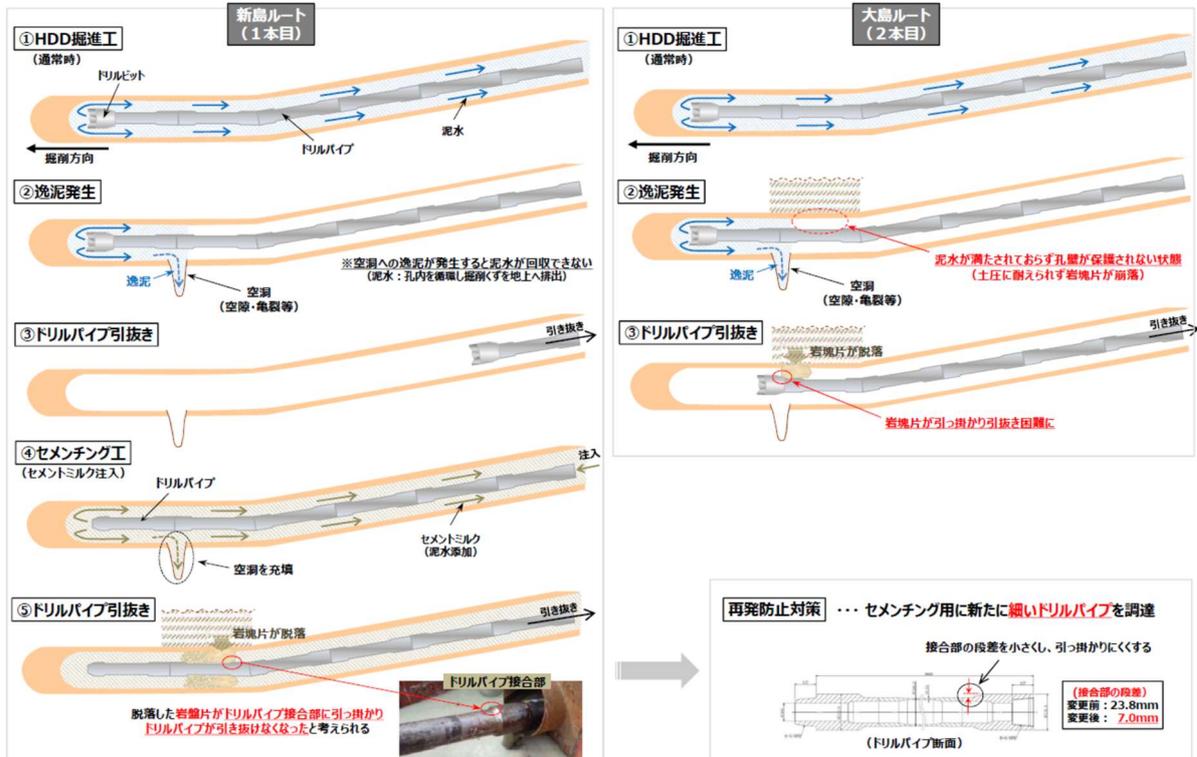
図 4.2.4 利島 HDD 工事スタック事象の検証説明図（推定）

(2) スタック事象の検証

新島ルートはセメンチングを行った後にドリルパイプを引き抜こうとした際に発生した。ドリルパイプの引き抜きはできなかった。

大島ルートはHDD掘削中にドリルヘッドがついた状態で発生した。ドリルヘッドを回転させて前後させることでドリルパイプを引き抜くことができたが、セメンチングは断念した。

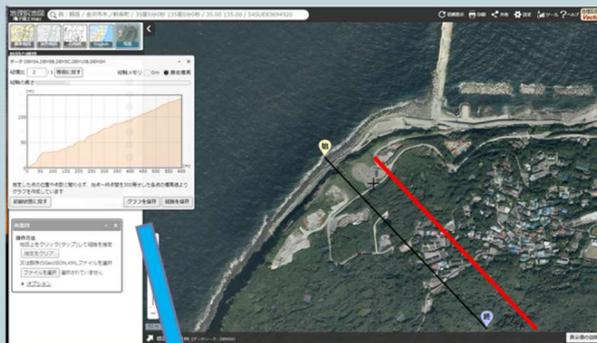
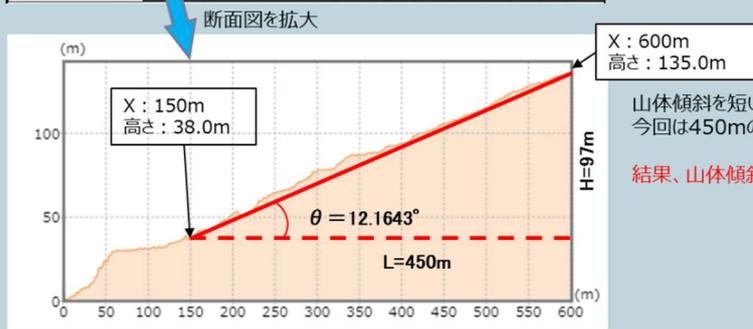
図 4.2.5 利島山体ラインの傾斜推定図

今回の測量では海食崖上部の測量は実施していないため、国土地理院地図を用いて断面を切り、利島の山体傾斜を求めた。

山体傾斜を短い距離で取ると局所的な傾斜となるため、今回は450mの距離における高低差から山体傾斜を求めた。

結果、山体傾斜を12.1643°とした。

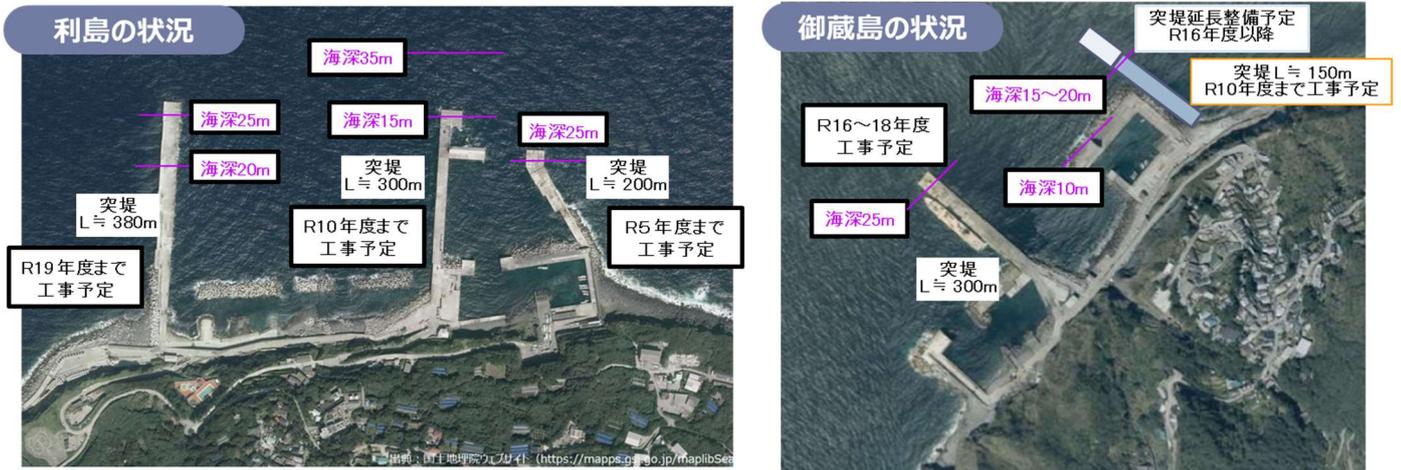
写真 4.3.1 利島港、御蔵島港の整備予定状況

- ① 港湾施設の泊地に海底ケーブルを占用する場合には「港湾の施設の技術上の基準」により海底ケーブルを埋設する必要があるが、海底状況等により埋設することが難しいため、掘削の可能性について確認が必要。
- ② 利島、御蔵島とも港湾工事を施工中であり、どちらも工事に時間がかかるため、案 3 とする場合整備

時期の調整が必要。
